**BELGE 2. Kesine Yakın İhtimale Mehmet Çetin'e Ait Kan Örneklerinin Turban Oteldeki Yerlerini Gösteren Olay Yeri İnceleme Raporu**

**OLAY YERİ İNCELEME RAPORU**

İl Kodu: **48** İlçe Kodu: **MARMARİS** Yıl: **2016** Rapor Numarası: **157**

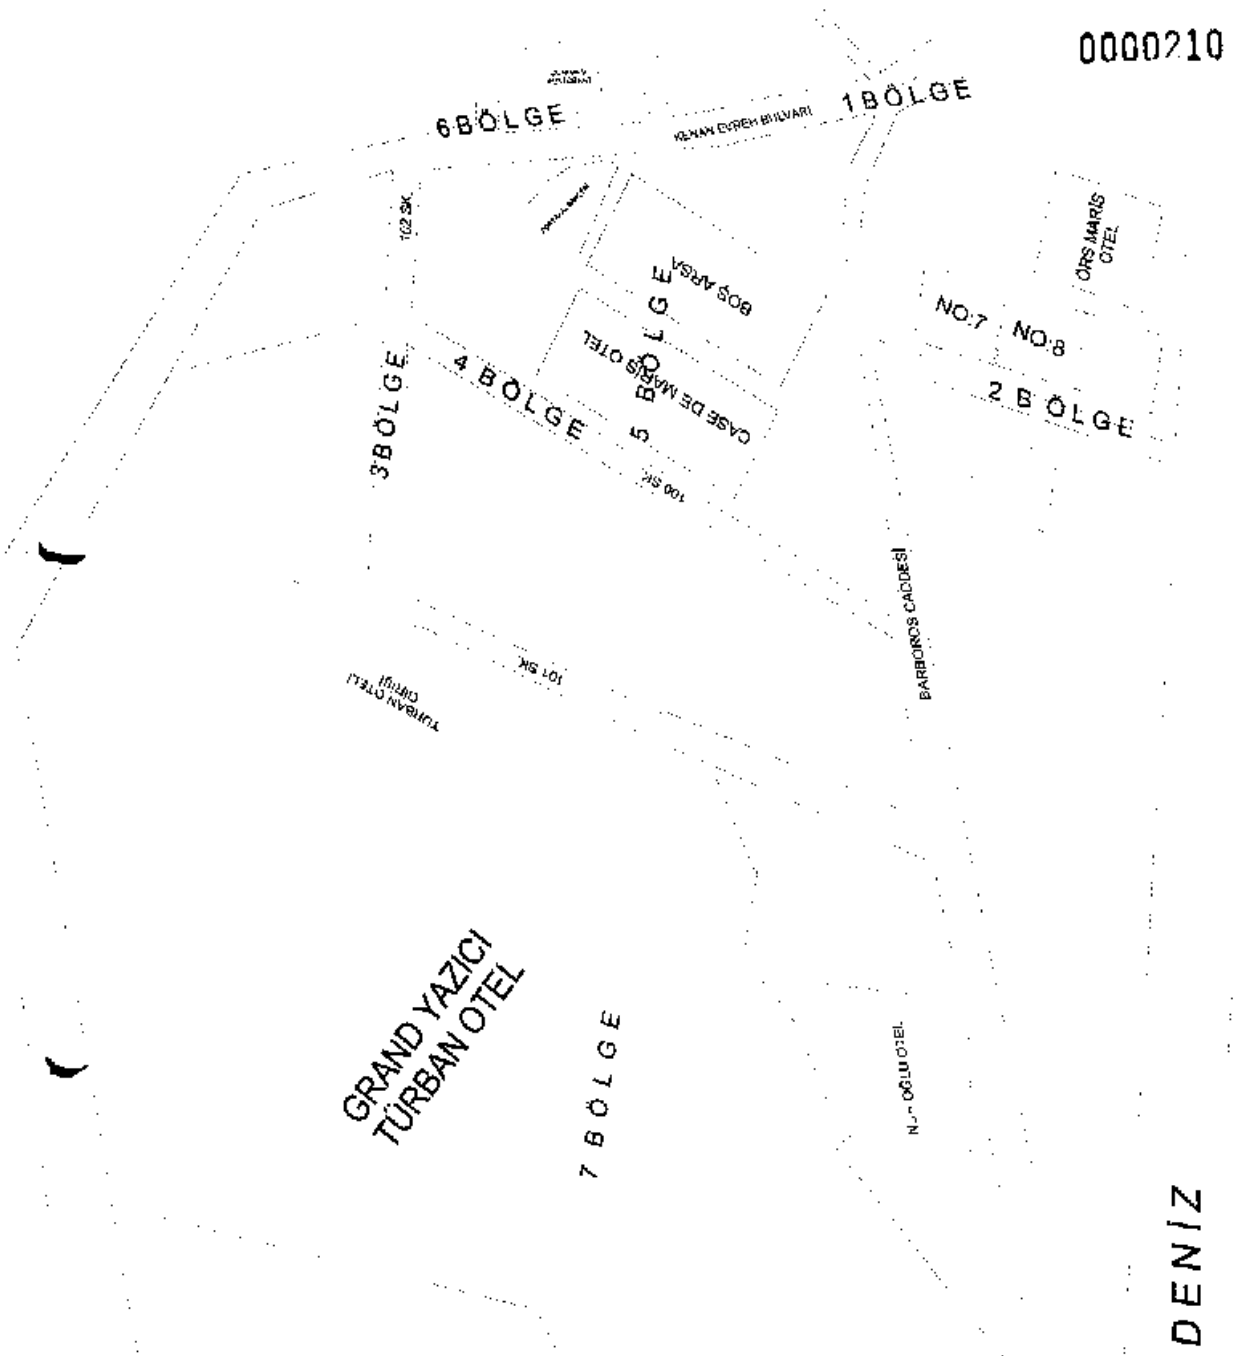
# OLAY YERİ GENEL GÖRÜNÜM

16.07.2016 günü ilçemizde meydana gelen "Anayasayı İhlal-Hükümete Karşı Suç İşleme- Silahlı Terör Örgütü Kurmak" olayı ile ilgili olarak olay yeri inceleme bölgelerine göre genel görünümünü gösterir basit krokidir.

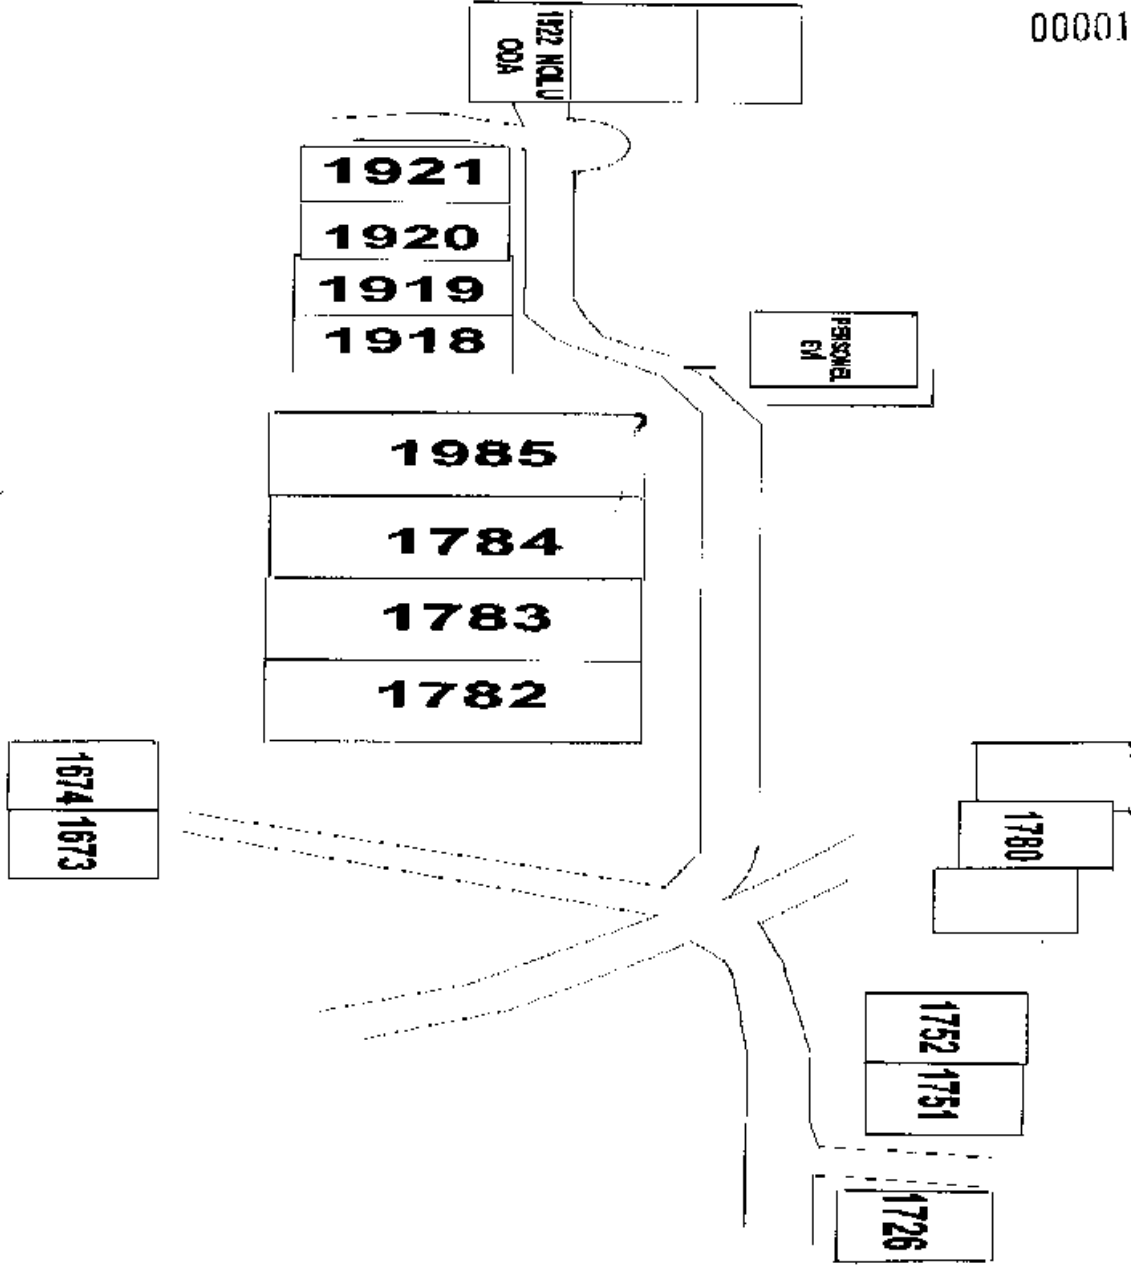
OLAY YERİ BASİT KROKİSİ  
(ALTINCI BÖLGE -TÜRBAN OTELİ GENEL GÖRÜNÜM)

Grand Yazıcı Türban isimli otelde Olayın olduğu bölümlerin gösterir olay yeri basit kroidir.

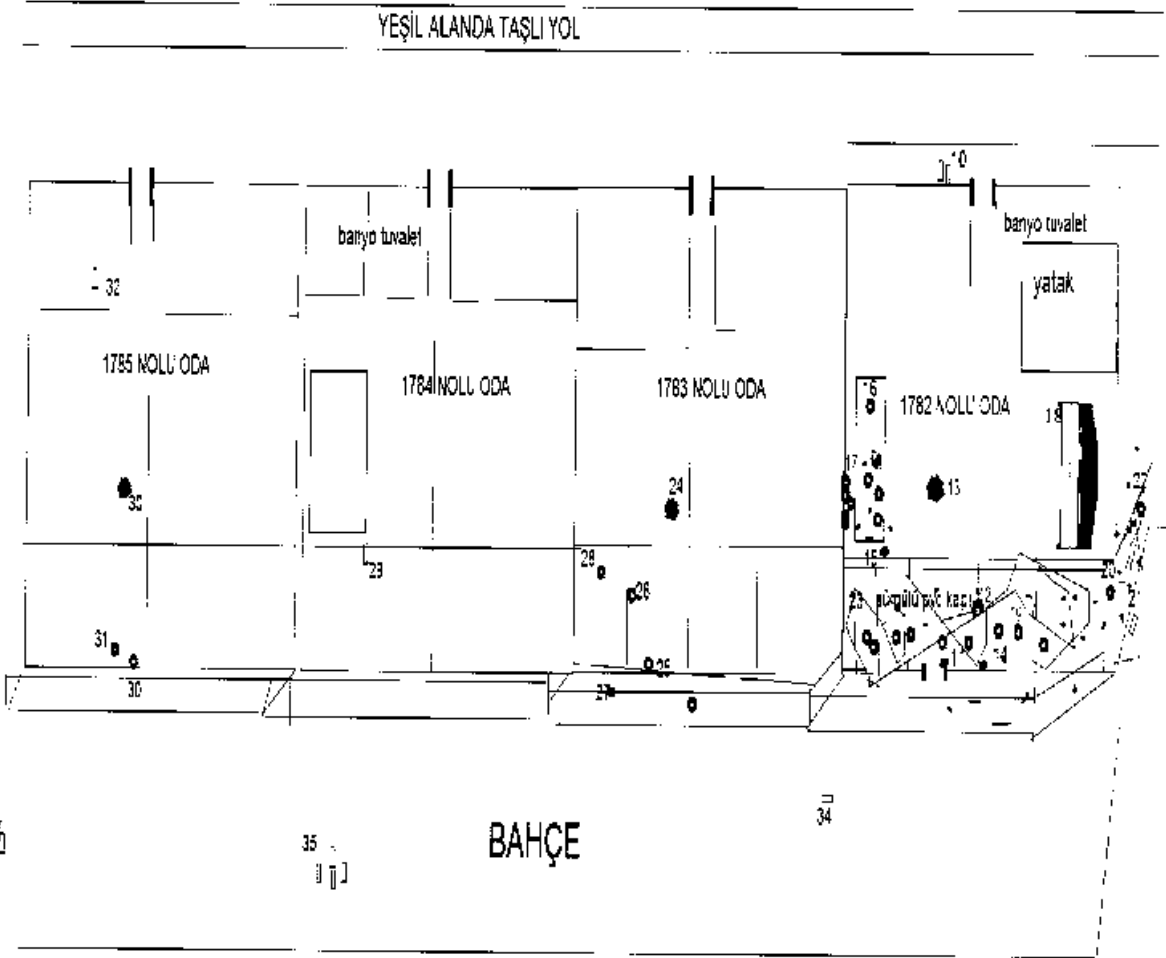
# OLAY YERİ BASİT KROKİSİ

(1782-1783-1784-1785-1780 VİLLALAR VE BULGULAR)

16.07 2016 günü siteler mahallesi Grand Yazıcı Türban otelinin içinde 1780-1782-1783-1784-1785 numaralı müstakil otel odaları ve çevresinde bulunan bulguları gösteren olay yeri basit krokişidir

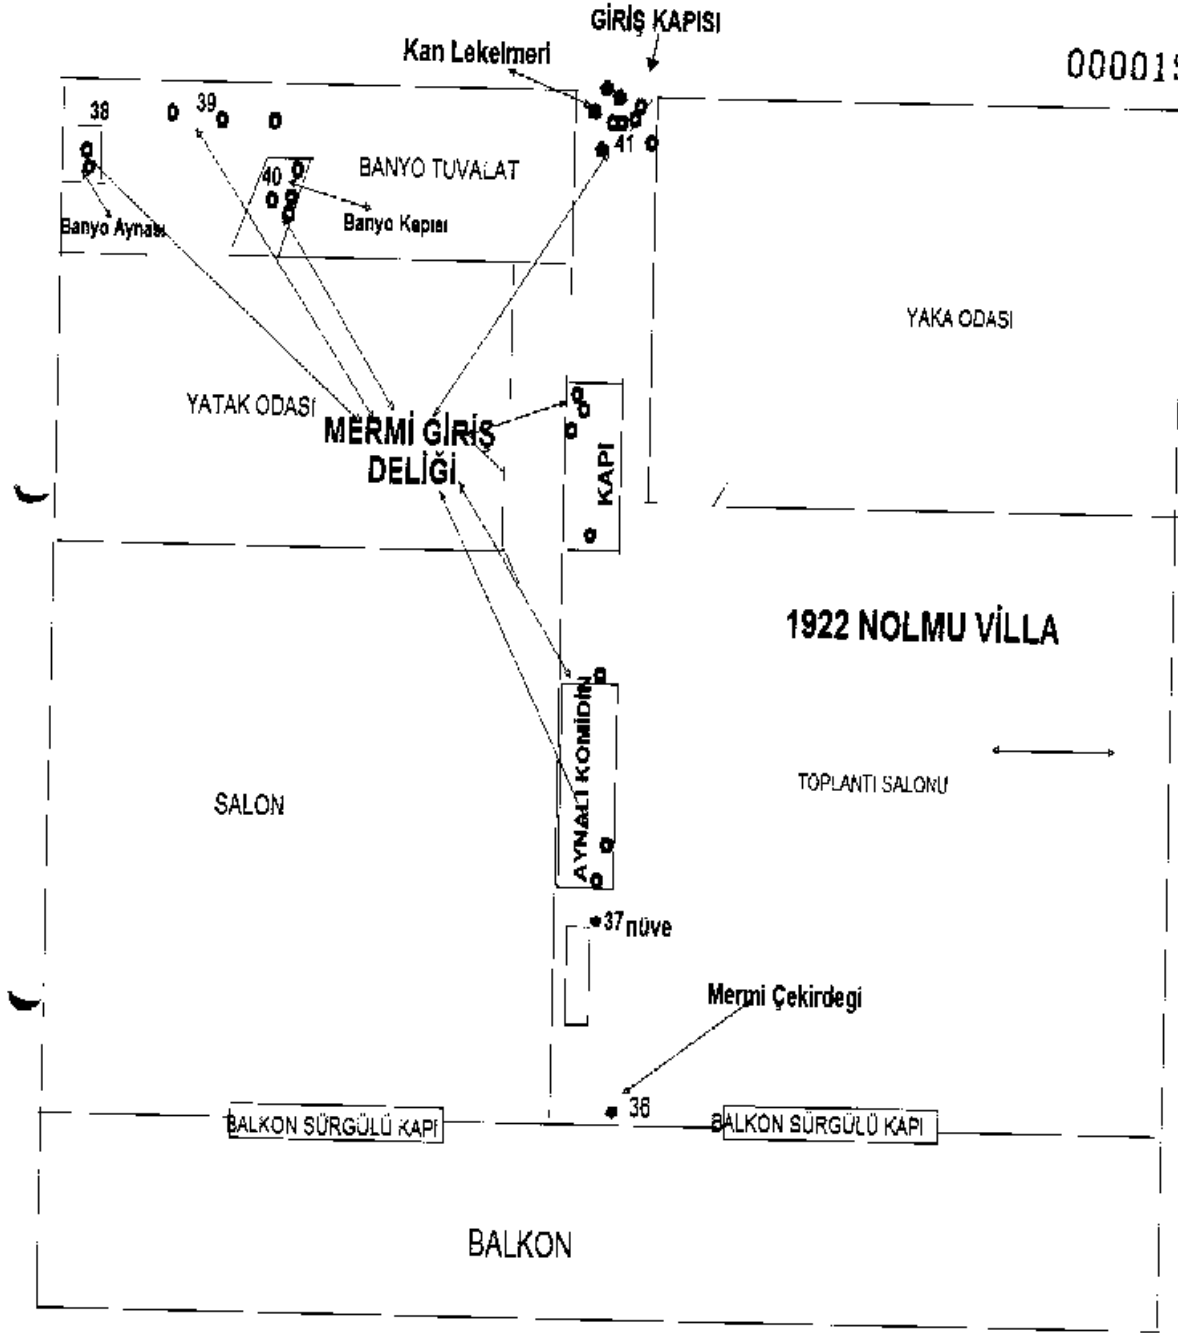
# OLAY YERİ BLASİT KOROKİSİ

Grand Yazıcı Türban Otel 1922 numaralı villa ve içinde tespit edilen bulguları gösterir olay yeri basit krokişidir.

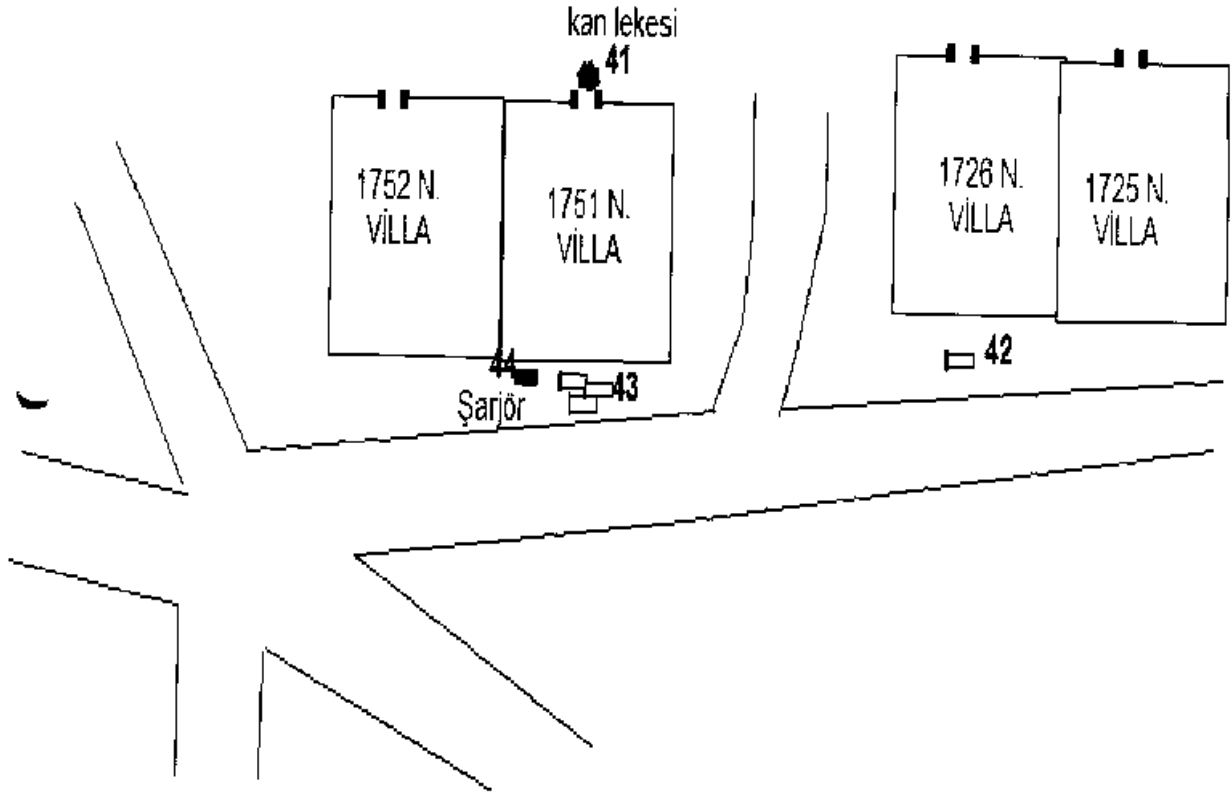
OLAY YERİ BASİT KOROKİSİ

16.07.2016 günü Grand Yazıcı Türban oteli içinde bulunan bulguların bulunduğu villa tipi odalar ve bahçedeki yerini gösterir olay yeri basit krokidir.
